Boletín de Servicio Técnico

Procedimientos para la Instalación de Bomba de agua de Cadillac 4.1L, 4.5L y 4.9L (1985-1995)

Número de Parte BRUMMER: **P-847**

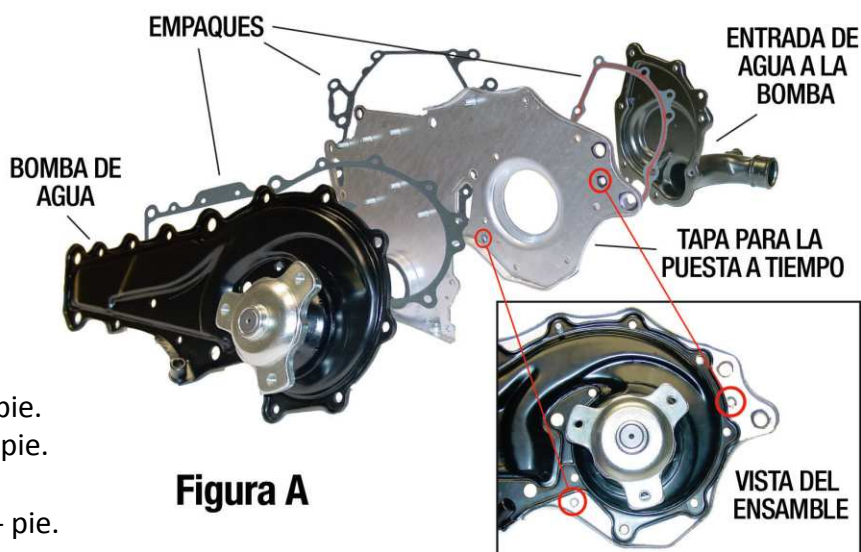
Figura A

CONDICIÓN: Puede existir fuga de refrigerante debido al movimiento relativo del empaque ubicado entre la tapa donde entra el agua a la bomba y la tapa de la cadena de distribución, dando la impresión que es una fuga de la bomba de agua.

CAUSA: Es difícil acceder a las bombas de agua de estos modelos Cadillac debido a su ubicación, mismas que están aseguradas con muchos tornillos y tuercas. Hay dos tornillos ubicados muy cerca de la orilla externa que no deben de ser removidos durante el reemplazo de la bomba.

CONDICIÓN: Deformaciones en la tapa de la cadena de distribución pueden evitar un sellado adecuado del empaque, ocasionando fuga adicional de refrigerante.

CAUSA: La tapa de la cadena de distribución puede tener deformaciones debidas al sobre-apriete de las tuercas de 6 mm que van montadas en los birlos que sobresalen de la tapa.

CORRECCIÓN: Al reemplazar la bomba de agua, evite la remoción innecesaria de estos dos tornillos en particular. (Ver figura A)

CORRECCIÓN: Los tornillos y tuercas de sujeción deben de estar apretadas a los valores de torque especificados y en un patrón desigual, alternando de un lado de la bomba a otro de modo circular, asegurándose que el empaque asiente parejo. Las especificaciones de torque y secuencia de apriete son como sigue:

1. 4 tornillos con cabeza torx = 30 Lbs.- pie.
2. 7 tuercas cabeza hexagonal = 5 Lbs.- pie.
3. 1 birlo = 30 Lbs.- pie.
4. 7 tornillos cabeza hexagonal = 5 Lbs.- pie.
