Aviso de Instalación General Motors Quad 4 – 2.3L (1987-1995)

Número de Parte BRUMMER: **P-893**

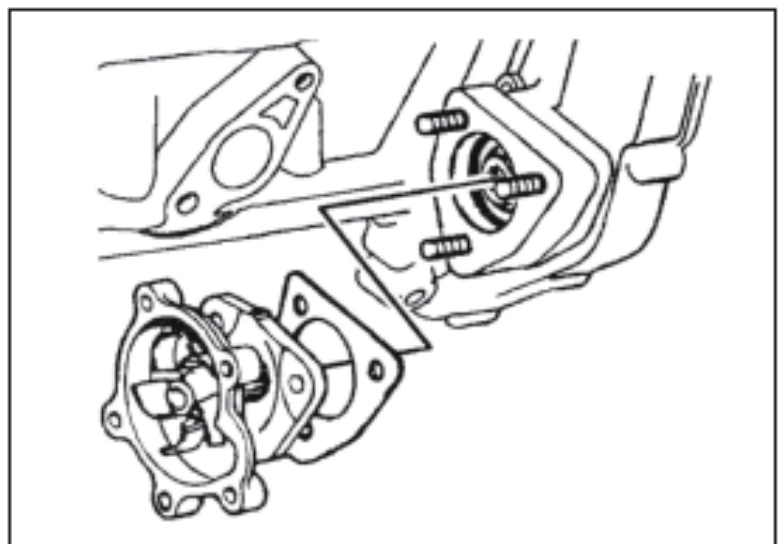
CONDICIÓN: La Bomba de agua de reemplazo aparentará que no asienta totalmente contra base de montaje, mostrando un espacio libre de $\frac{1}{4}$ " entre la tapa de la cadena de distribución y la superficie del empaque de la bomba.

CAUSA: El espacio libre que no asienta es normal, el rodamiento impulsado por la cadena de distribución tiene un resorte precargado para eliminar el ruido del ensamble.

CORRECCIÓN: El espacio libre disminuirá en la medida que atornille la bomba. Los tornillos de montaje deberán ser apretados gradualmente en un patrón desigual, alternando de un lado de la bomba a otro hasta el torque adecuado. Refiérase al manual de servicio para obtener los valores adecuados de torque.
