Fuga de Refrigerante Infiniti I35 3.5L 2003-2002 y Nissan Altima 3.5L 2003-2002

Número de Parte BRUMMER: **P-9276**

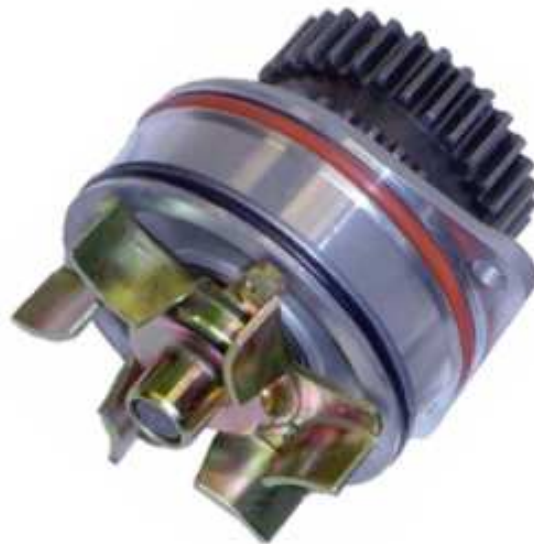
CONDICIÓN: Una severa fuga de refrigerante a través de los barrenos de aviso/respiración puede destruir el balero de la bomba, así como ocasionar fugas de refrigerante hacia el sistema de lubricación del motor. Esto puede ocasionar daño catastrófico al motor.

CAUSA: Ya que la cadena de distribución impulsa la Bomba de agua en estos motores, la bomba está literalmente enterrada por debajo de la tapa para la puesta a tiempo. Debido a que el frente de la bomba hace contacto directo con el sistema de lubricación del motor, los barrenos de aviso / respiración han sido reubicados. El refrigerante que se pudiera fugar por el sello es ahora canalizado a través de la bomba hacia el monoblock del motor. Debido a esto, si el sello de la bomba fuga, las fugas de refrigerante podrán ser visibles en el lado izquierdo del monoblock, justo por debajo de la carcasa del termostato.

CORRECCIÓN: Este alerta de los puntos potenciales de fuga de refrigerante y no ignore ninguna señal de fuga. También se recomienda el reemplazo de la bomba de agua cuando se reemplace la cadena de distribución o los componentes internos.
