Fuga de Refrigerante en Camiones Dodge y Jeep / Reemplazo Innecesario de la Bomba de Agua - 3.9L V6, 5.2L y 5.9L V8 (1993-2003)

Número de Parte BRUMMER: **P-951**

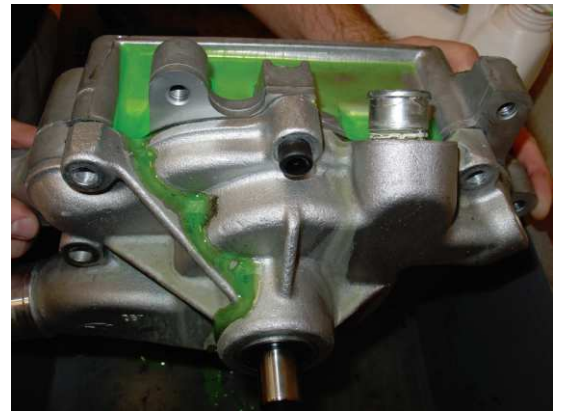
Figura 1

CONDICIÓN: Una fuga de refrigerante de un lugar por arriba de la bomba de agua o por el tubo de flujo parcial mal instalado en la bomba de agua ocasionará que el refrigerante se acumule en la parte superior de la tapa de la cadena de distribución. Este refrigerante posteriormente escurre por el frente de la bomba y por detrás de la polea, haciendo que la bomba pareciera fugar por el barreno de aviso / respiración (**Figura 1**). Esto usualmente da como resultado el reemplazo innecesario de la bomba de agua.

CORRECCIÓN: Al reemplazar esta bomba, el tubo de flujo parcial deberá de ser instalado con sellador de roscas, apretando la abrazadera adecuadamente antes de instalar la bomba. La manguera de flujo parcial y la abrazadera deberán de ser inspeccionadas para evaluar desgaste, hoyos u otros problemas antes de ser reutilizadas y el área deberá de ser inspeccionada de otras fugas, tales como en la carcasa del termostato. La fuga original que ocasionó el cambio de la bomba podría seguir presente y deberá ser necesario repararla.

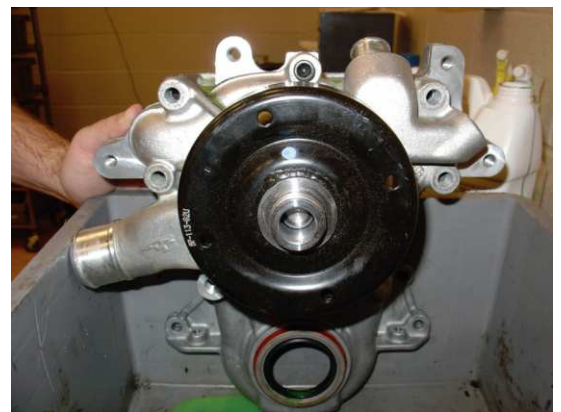
Figura 2

CAUSA: La polea en esta bomba cubre completamente el frente de la misma, haciendo difícil un diagnóstico correcto (**Figura 2**). El tubo de flujo parcial que se empaca suelto dentro de la caja en ocasiones es instalado sin sellador o no es apretado correctamente. La subsecuente fuga puede ocasionar que el refrigerante se acumule en la parte superior de la tapa para la puesta a tiempo, misma que es difícil de ver. Hay otros componentes cubriendo la bomba de agua, incluyendo la carcasa del termostato y la manguera de flujo parcial, que pueden fugar y ocasionar que el refrigerante se acumule en el mismo lugar y simular una bomba de agua con fuga en el sello.
